## エラーの原因と処置方法

## 作業を開始する前に、車のエアコンオイルの確認をしてください

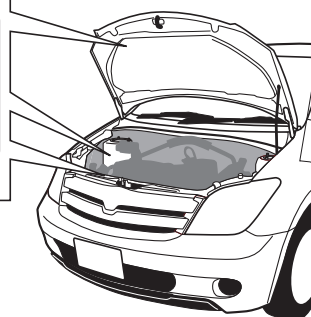
ボンネット裏などのラベルを確認し、エアコンオイルの種類を確認してください。  
前回作業した車と異なるオイルの車で作業する場合は、作業前に必ずホースクリーニングを行ってください。

ハイブリッド車(HV)や電気自動車(EV)は電動コンプレッサーを搭載し、モーターの冷却にフロンガスを使用しています。そのためエアコンオイルには、絶縁性に優れたPOEが使われています。一般のガソリン・ディーゼル車のエアコンオイルに使われているPAGがPOEに混ざると絶縁性が損なわれ、モーターの漏電を起こす危険性があります。下記表の分類に従ってオイルの種類を見分けてください。

一部のハイブリッド車では、PAGを使用しているものがあります。必ずボンネット裏などのラベルからエアコンオイルの種類を確認してから作業を行ってください。
